Halle, den 29. August 2024

## **Fachgutachterliche Einschätzung zum Artenschutz**

**Vorhaben:** Gebäudeabriss in Oberweißbach (Thüringen),  
Kontrolle auf Nutzung durch Fledermäuse

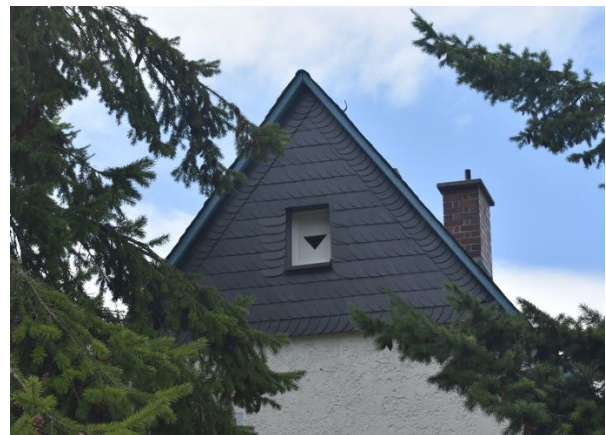
1b. Einflugloch für Fledermäuse im Dachstuhl

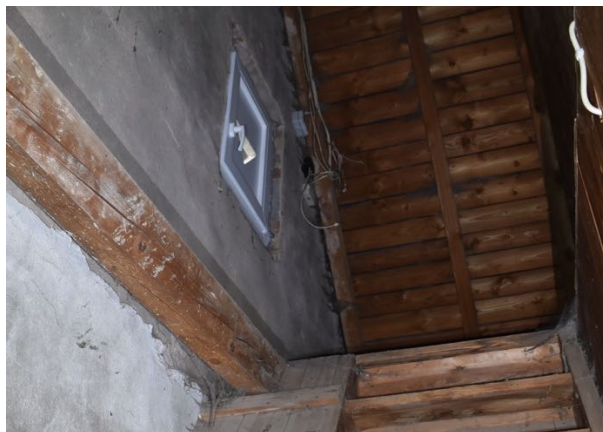
1c. Innenansicht Einflugloch im Dachboden

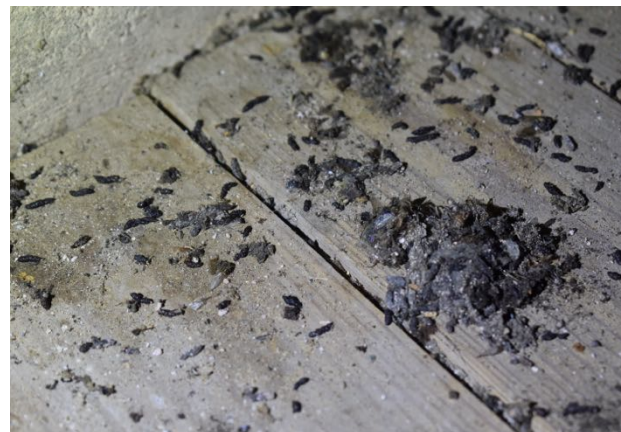
Bei Gebäude 1 handelt es sich um ein teilsaniertes Wohnhaus mit einem künstlich geschaffenen Einflugloch für Fledermäuse am Dachstuhl in Richtung Südost. Auf dem Dachboden konnte direkt beim Einflugloch ein Fledermausquartier mittels Fledermauskot nachgewiesen werden (Abb.1d). Während der Einflugkontrolle konnte beobachtet werden, dass die Fledermäuse zum Einflug nicht die künstlich geschaffene Einflugöffnung, sondern eine Lücke unter dem Firstziegel am Dach nutzen (Abb. 1e). Das Quartier liegt verdeckt hinter den Holzleisten im Dachfirst in Richtung Osten. Abgesehen vom Dachboden bietet das Haus keine weiteren Quartierstrukturen für Fledermäuse.

1d. Fledermauskotpellets unter dem Einflugloch

Gebäude 1, 2, 3, 6, 7 und 8: Die Abrissarbeiten sind im Zeitraum zwischen Anfang November und Ende Februar durchzuführen.

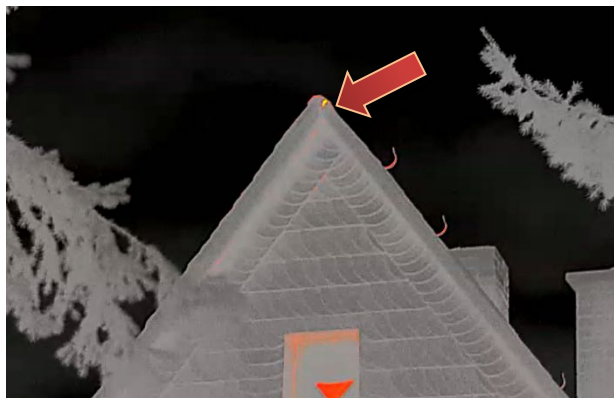
1e. Einfliegende Fledermaus unter dem Firstziegel

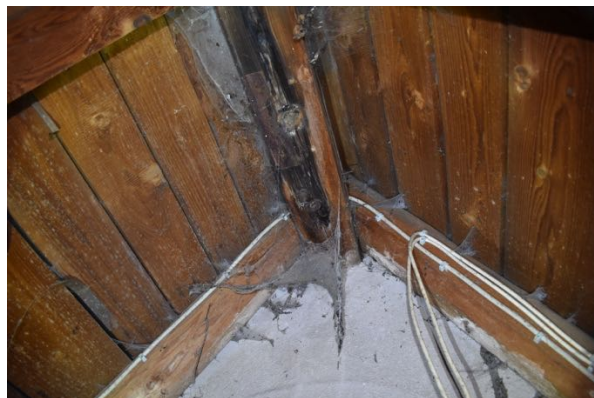
1f. Innenansicht Dachfirst über dem Einflugloch, mit Kotpellets an der Wand und vermutetem Quartier hinter den Holzbalken.

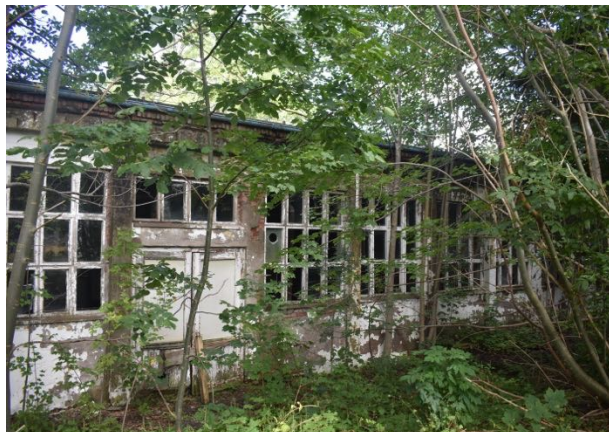
2b. Rückseite des Gebäudes mit offenen Fenstern und fehlenden Ziegeln, sowie Rissen im Mauerwerk

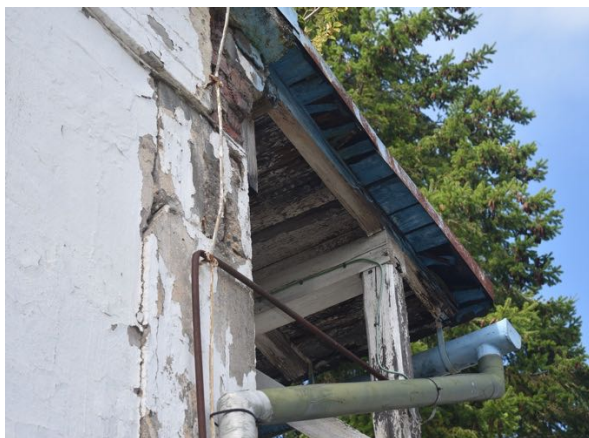
Gebäude 2 ist ein einstöckiger langgezogener Bau, bei dem auf der Nordostseite viel Holz zu einer Veranda verbaut worden ist. Gerade morsches Holz, oder Ritzen in der Fassade bieten sich hier als Quartierstrukturen für Fledermäuse an. Die Rückseite ist durch viele offene Fenster charakterisiert. Der dortige Bewuchs verhindert aber das direkte Einfliegen von Fledermäusen (Abb. 2b). Ein Einflugsnachweis gelang nicht. Auch wurden keine Kotpellets oder Fledermausmumien an Gebäude 2 gefunden. Trotzdem können an Gebäude 2 Quartierstrukturen in Form von Lücken zwischen der Holzverkleidung oder fehlender Ziegelsteine und Risse im Mauerwerk von Einzeltieren vor allem an der Vorderseite sowie den Seiten Richtung Nordwest und Südost im Sommer genutzt werden (Abb. 2c und Abb. 2d).

2c. Fehlende Holzlatten in der Vordachverkleidung und Risse im Mauerwerk

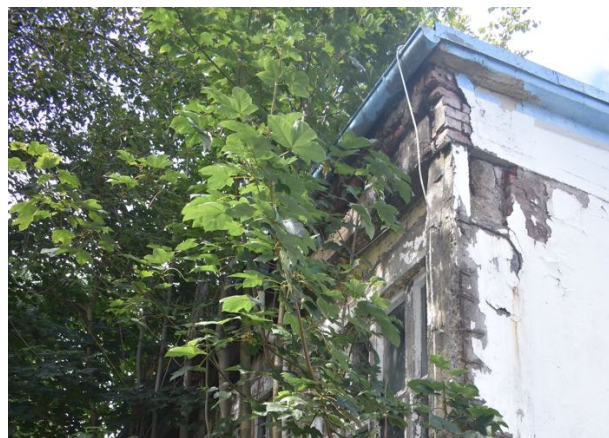
2d. Offene Fugen zwischen den Ziegeln, leicht abstehende Attika und Risse im Mauerwerk an der Rückseite des Gebäudes

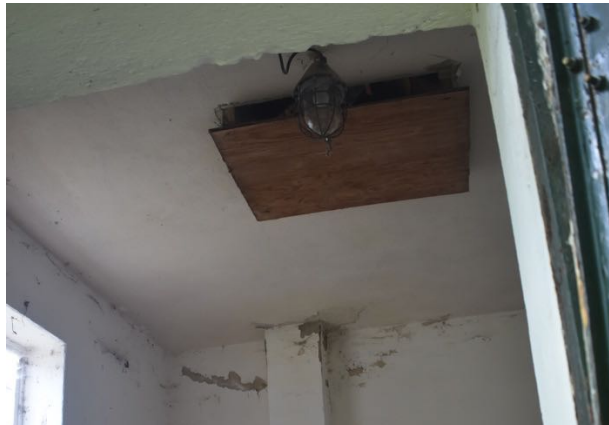
3b. Innenansicht, mit Einflugmöglichkeit zum Dachboden

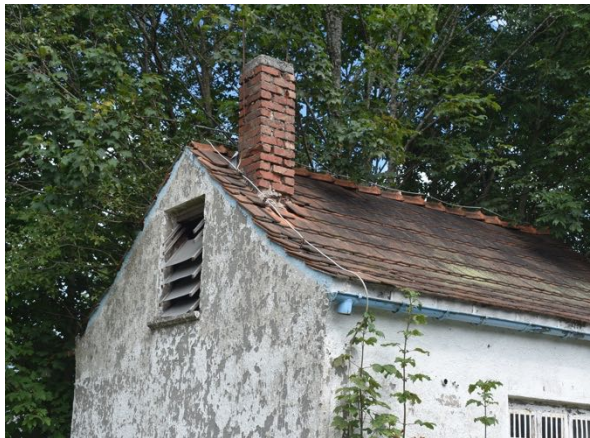
Gebäude 3 ist ein sehr kleiner Bau mit Satteldach, welches als Sommerquartier genutzt werden kann (Abb. 3e). Der Einflug ist durch unverschlossene Fenster barrierefrei möglich. Zusätzlich bieten sich lösende Schindeln auf dem Dach eine weitere Quartierstruktur für Fledermäuse. Durch die Horchbox wurde eine ganznächtliche Aktivität von Zwergfledermäusen im oder am Gebäude aufgezeichnet. Ob die Rufe ausschließlich aus dem Dachstuhl stammen oder ebenfalls am Gebäude jagende Individuen erfasst wurden, lässt sich nicht zweifelsfrei belegen.

3c. Einflugmöglichkeit zum Dachstuhl und sich lösende Schindeln am Dach

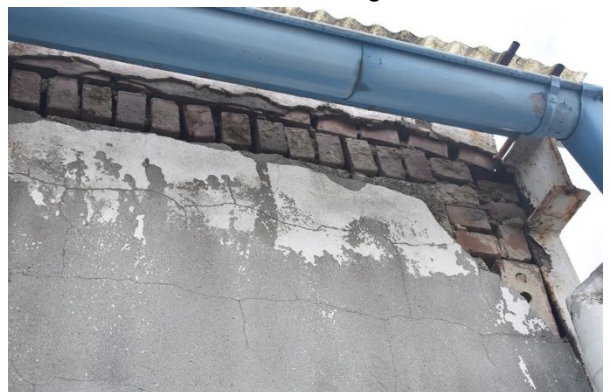
Gebäude 4 ist ein großer Gebäudekomplex, der momentan noch täglich genutzt wird. Charakterisiert ist das Gebäude durch eine große Halle und mehrere Büroräume. Das Gebäude bietet kaum Quartierstrukturen für Fledermäuse. Lediglich die Attika weist zwischen Blechen und Mauerwerk kleinere Spalten auf und im Osten des Gebäudes befinden sich offene Fugen im Mauerwerk (Abb. 4f). Diese könnten von Einzeltieren während der Sommermonate temporär genutzt werden. In den Rufaufzeichnungen dominiert mit 90 von 115 Rufaufnahmen die Zwergfledermaus deutlich. Zusätzlich wurden wenige Rufsequenzen der Gattung Myotis (nicht näher bestimmbar), der nyctaloiden Rufgruppe sowie eine einzelne Rufsequenz von einer Kleinen Hufeisennase außerhalb des Gebäudes erfasst.

4f. Offene Fugen

Gebäude 4: Die Attikableche sind im Zeitraum zwischen Anfang November bis Ende Februar zu entfernen.

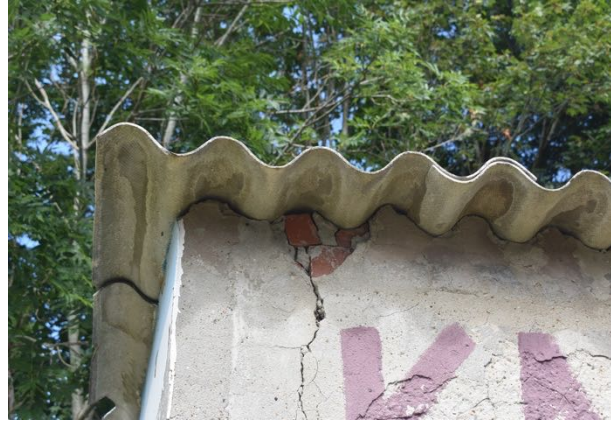
Gebäude 5 ist ein Garagenkomplex, der zu großen Teilen von dicht stehendem Bewuchs umrandet wird. Das Gebäude war nicht begehbar. Äußerlich bieten die Garagen, so wie das Dach nur wenig Quartiermöglichkeiten durch z.B. Lücken zwischen den Wellplatten/Dachpappen und dem Mauerwerk oder Risse im Mauerwerk. Das Quartierpotential für Fledermäuse wird durch fehlende Versteckmöglichkeiten und den Einfluss störender Bewuchs hier als gering eingestuft.

5b. Blick unter die Wellplatten mit kleinen Lücken und Rissen im Mauerwerk

Gebäude 5: keine Maßnahmen erforderlich

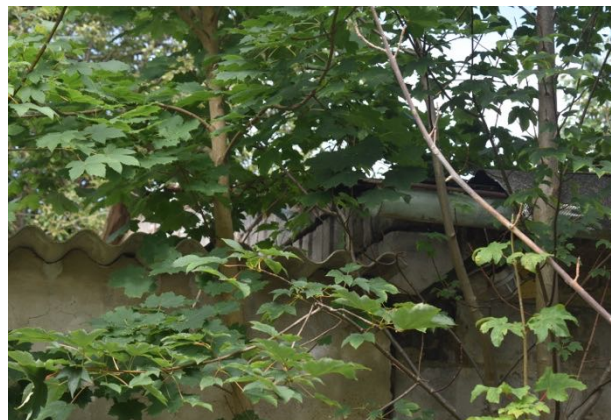
5d. Offene Fugen im Mauerwerk

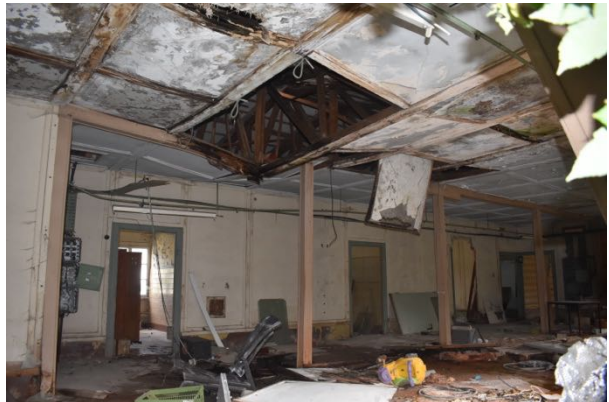
Gebäude 6 ist ein einstöckiger langgezogener Bau. Das Gebäude bietet durch offenstehende Fenster und teilweise eingefallene Decken viele Quartierstrukturen für Fledermäuse (Abb. 6d und Abb. 6e). Ein Einflugsnachweis gelang nicht. Es wurden jedoch Kotpellets und Fraßspuren in Form von Schmetterlingsflügeln gefunden (Abb. 6f).

6d. Innenansicht mit zerfallenen Deckenstrukturen

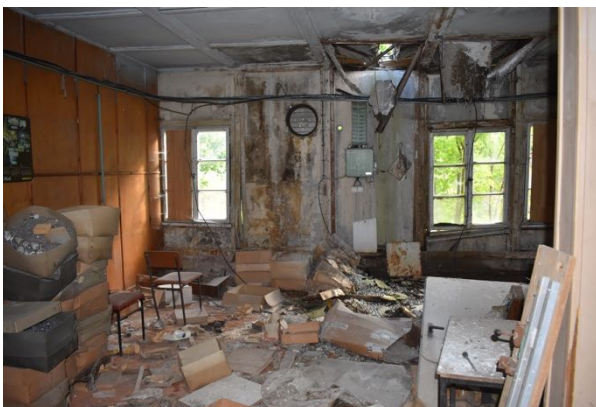
6e. Innenansicht mit offener Decke Einflugmöglichkeiten

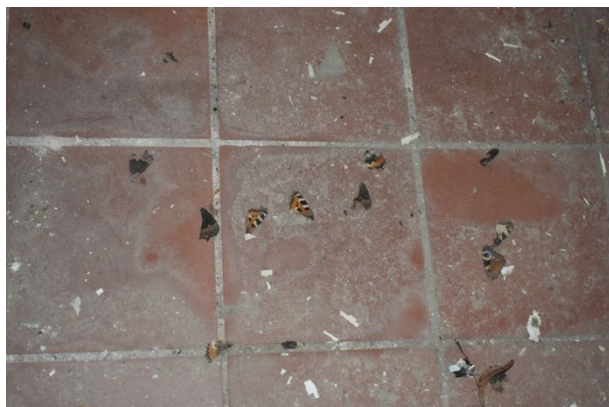
Die im Gebäude aufgestellte Horchbox lieferte in der Nacht der Begehung keine Fledermausdaten. Im Zuge der Begehung wurde ebenfalls kein Einflug festgestellt. Trotzdem kann nicht ausgeschlossen werden, dass das Gebäude Nummer 6 temporär von Fledermäusen im Sommer als Fraßplatz und darüber hinaus als Quartier genutzt wird, da es viele Einflugmöglichkeiten und diverse Versteckmöglichkeiten für Hängeplätze im Gebäude gibt.

6f. Fledermauskot und Schmetterlingsflügel

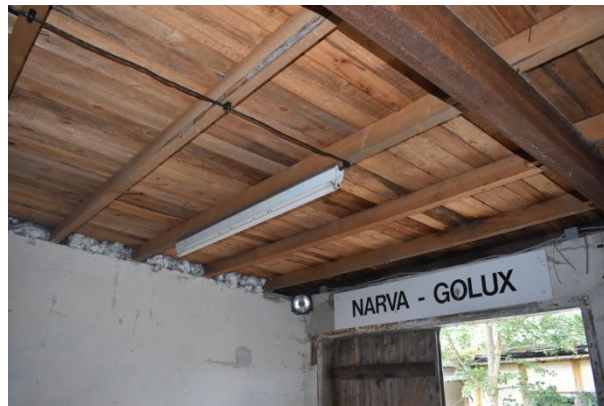
Gebäude 7 ist ein einstöckiger Bau mit einem Flachdach. Viele Räume des Gebäudes stehen offen, aber bieten durch eine intakte Deckenverkleidung aus Holz kaum ein Quartierpotential für Fledermäuse (Abb. 7d). Außen fehlen drei Verkleidungsschindeln, die eine Versteckmöglichkeit dahinter offenlegen (Abb. 7e). Ein Einflugnachweis an diesen Stellen gelang nicht. Die Rückseite des Gebäudes ist für Fledermäuse nicht geeignet, da dort jegliches Einfliegen von dem davorstehenden Bewuchs verhindert wird (Abb. 7f). Das Quartierpotential an und in Gebäude 7 wird als sehr gering eingeschätzt. Trotzdem kann nicht ausgeschlossen werden, dass das Gebäude Nummer 7 von Fledermäusen im Sommer als Fraßplatz oder als Quartier von Einzeltieren temporär genutzt wird.

7d. Innenansicht der Decke

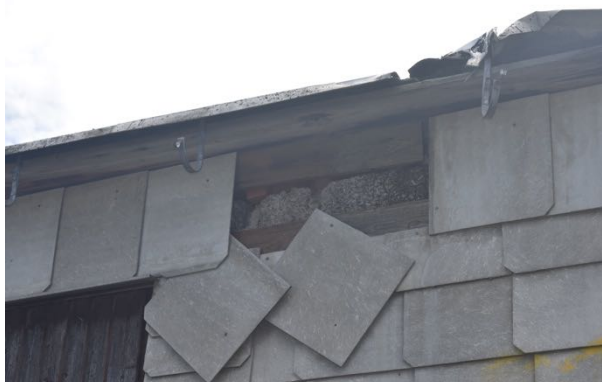
7e. Sich lösende Schindeln außen

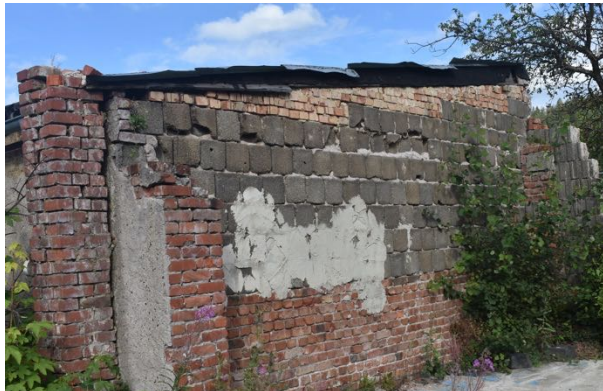
Gebäude 8 ist ein einstöckiger Scheunenbau mit flachem Trapezblechdach. Das Gebäude bietet durch offenstehende Fenster und einen alten Dachstuhl aus Holz sowie Hohlraumsteine viele Quartierstrukturen für Fledermäuse (Abb. 8c, 8d und Abb. 8e). Ein Einflugsnachweis gelang nicht. Die im Gebäude aufgestellte Horchbox lieferte in der Nacht Daten zu mehreren Fledermausarten. Hauptsächlich war die Zwergfledermaus präsent. Vereinzelt sind nicht näher bestimmbare Rufe der Gattung *Myotis* sowie der nyctaloiden Rufgruppe vorhanden. Die Aktivitäten verteilen sich dabei über die gesamte Nacht, mit einem leichten Anstieg in der zweiten Nachthälfte.

8c. Außenansicht südliches Ende, Blickrichtung Norden mit offenen Hohlsteinen und offenen Fugen

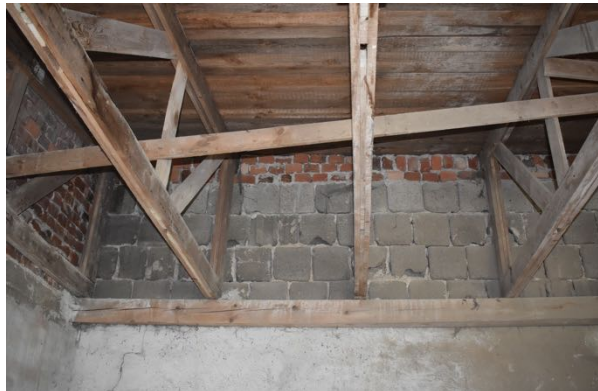
8d. Innenansicht mit offenen Hohlsteinen

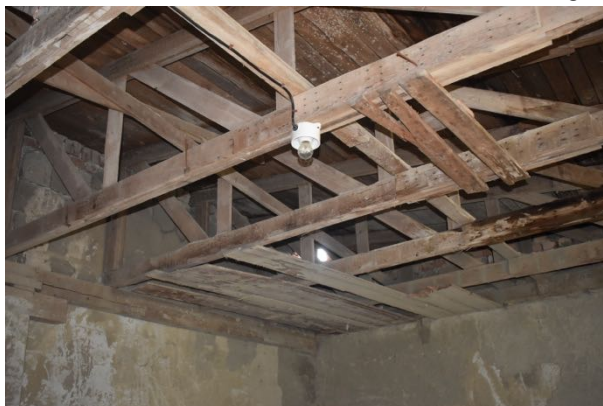
8e. Innenansicht Dachstuhl
