11.8 Mellenbach, Blumenau, Zirkel

11.8.1 Gebietsbeschreibung und Gefährdungsanalyse

11.8.2 Maßnahmenvorschlag

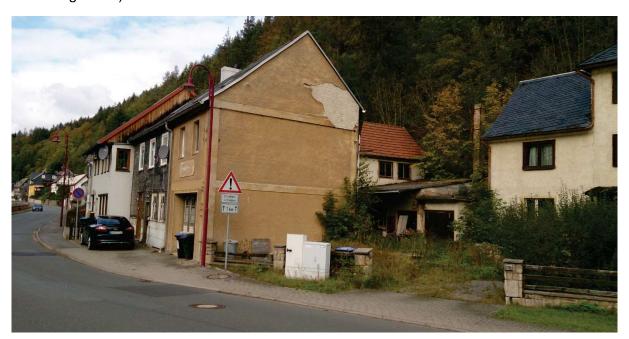
Abbildung 11.46: Gebäude nördlich der Straße L1112 auf dem linken Ufer bei km 27+900

Vor der Bahnbrücke kommt es ab HQ₂₀ zur Überflutung der am linken Ufer verlaufenden Straße L1112, die bis an die Gebäude am nördlichen Straßenrand heranreicht. Die Gebäude stehen aber ungenutzt leer, weshalb nicht mit nennenswerten Schäden zu rechnen ist (vgl. Abbildung 11.46).

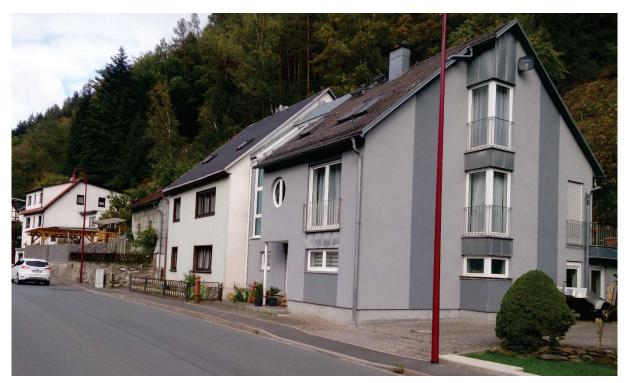
Abbildung 11.47: Gebäude nördlich der Straße L1112 auf dem linken Ufer bei km 28+000

Die Überflutung der Straße geht auch von der Brücke Mühlwiese bei km 28+046 aus und wächst mit steigenden Abflüssen bis auf eine Länge von ca. 250 m bei HQ₁₀₀ an. Ab HQ₂₅ reichen die Überflutungen am nördlichen Straßenrand auch bis an hochwertige Wohngebäude heran. Einige der Gebäude sind aber durch ihre Bauweisen und die Lage am rasch ansteigenden Talhang vor größeren Schäden geschützt (vgl. Abbildung 11.47).

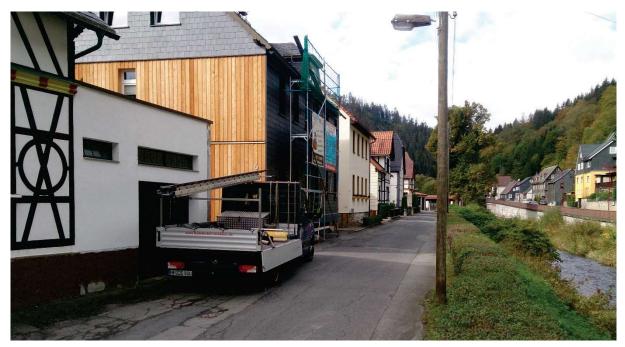
Abbildung 11.48: Gebäude an der Straße Mühlwiese auf dem rechten Ufer vor der Brücke bei km 28+046 (Blick gegen die Fließrichtung)

Stromauf der Straßenbrücke bei km 28+046 ufert die Schwarza ab HQ₂₀ nach rechts auf die Straße Mühlwiese aus. Ab HQ₅₀ sind dort hochwertige Wohnhäuser am südlichen Straßenrand betroffen und spätestens dann auch während des Hochwasserscheitels nicht mehr erreichbar (vgl. Abbildung 11.48). Auch sie dürften aber durch ihre Bauweisen gegen größere Schäden teilweise geschützt sein.

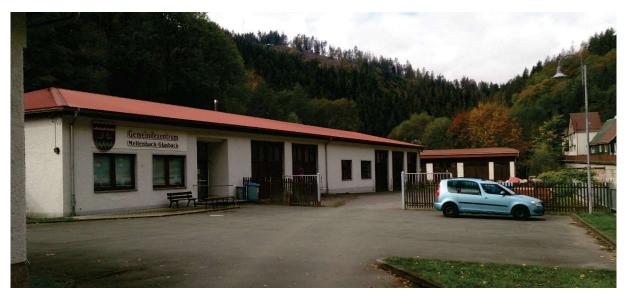
Abbildung 11.49: Gemeindezentrum Mellenbach-Glasbach auf dem rechten Ufer am westlichen Ende der Straße Mühlwiese (Blick gegen die Fließrichtung)

Am westlichen Ende der Straße Mühlwiese befindet sich das Gemeindezentrum Mellenbach-Glasbach mit Garagen-, Lager- und Verwaltungsgebäuden (vgl. Abbildung 11.49).

Das Gelände liegt dort etwas tiefer in der Innenseite eines markanten Flussknicks direkt stromab einer Bahnbrücke bei km 28+287. Die Schwarza ufert bereits bei HQ_5 in den westlichen Teil des Grundstücks aus. Spätestens bei Ereignissen > HQ_{10} steht praktisch das gesamte Grundstück unter Wasser, bevor dann ab > HQ_{25} auch eine Abströmung in die Straße Mühlwiese stattfindet. Das Gemeindezentrum kann bei mittleren Hochwassern der Schwarza also nicht mehr erreicht werden und eignet sich deshalb bspw. auch nicht oder zumindest nur sehr bedingt als Lager für Hochwasserschutzelemente oder Einsatzfahrzeuge.

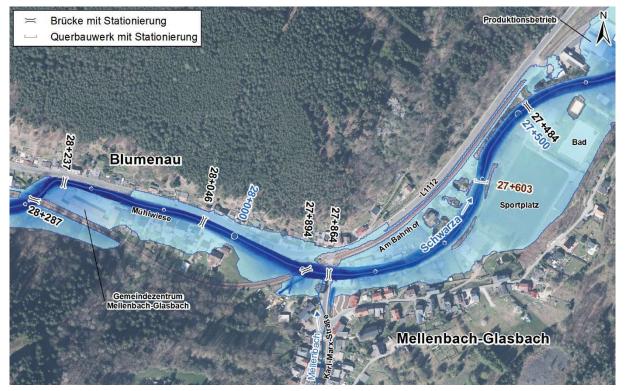
Abbildung 11.50: Mellenbach/ Blumenau, Istzustand - Überflutungen bei HQ₁₀₀, M 1:5.000

Die aktuellen Gefährdungen bei HQ₁₀₀ in Mellenbach/ Blumenau zeigt die Abbildung 11.50)

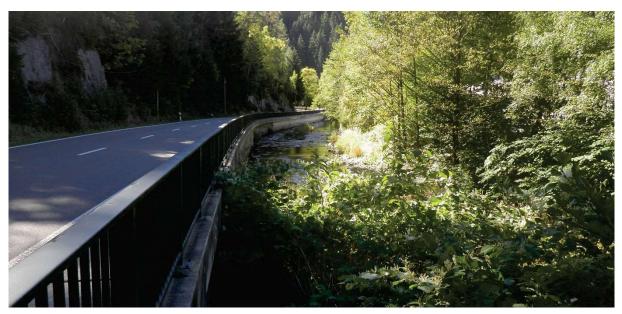
Abbildung 11.51: Blick in Fließrichtung auf die Schwarza und die parallel verlaufende Straße Zirkel/L1112 bei km 29+100

Weiter stromauf, zwischen den Ortslagen Blumenau und Zirkel, fließt die Schwarza in einem langgezogenen Bogen mit hohem Gefälle nach Süden. Links folgt ihr dabei die von einer Uferwand abgefangene Straße Zirkel/ L1112 (vgl. Abbildung 11.51). Auf dem rechten Ufer befindet sich ein großes Betriebsgelände (MTM Power GmbH). Dessen Zufahrtsbrücke befindet sich bei km 29+113 am nördlichen Ende des Betriebsgeländes.

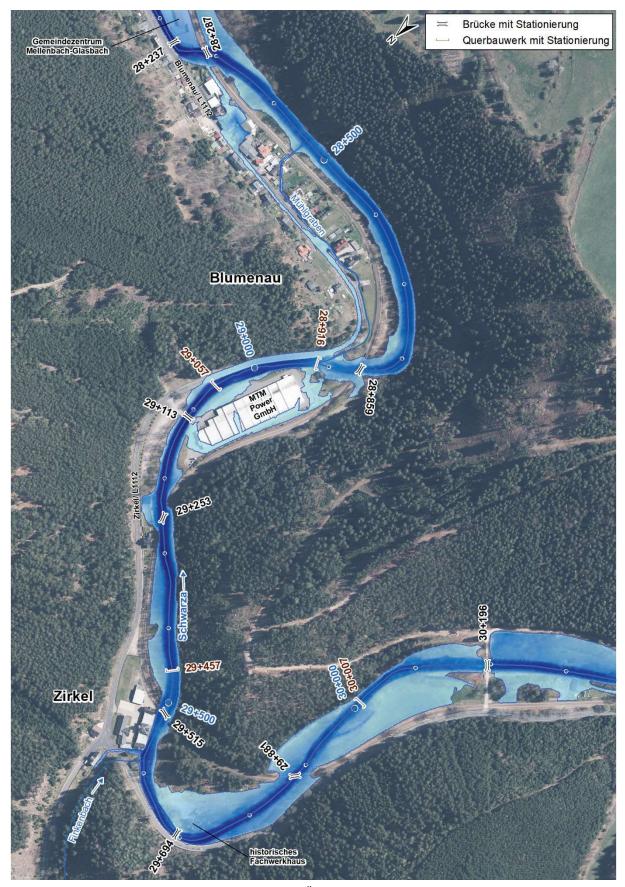
Abbildung 11.52: Blumenau/ Zirkel, Istzustand - Überflutungen bei HQ₁₀₀, M 1:5.000

Die aktuellen Gefährdungen bei HQ₁₀₀ im Abschnitt zwischen Blumenau und Zirkel zeigt die Abbildung 11.52).

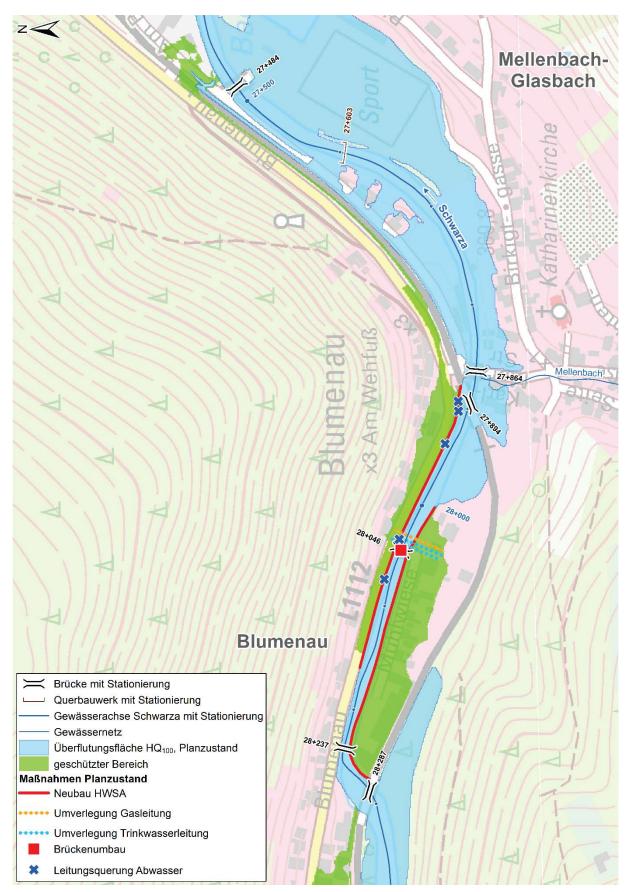
Abbildung 11.53: Mellenbach/ Blumenau, Planzustand – Maßnahmenübersicht und bei HQ₁₀₀ geschützte Bereiche, M 1:3.500

In Mellenbach/ Blumenau wurde untersucht, wie Ausuferungen nach beiden Seiten vor und nach der Brücke Mühlwiese bis HQ₁₀₀ unterbunden werden können. Die Maßnahmen sind mit ihrer Schutzwirkung bei HQ₁₀₀ in der Abbildung 11.53 dargestellt.

Mit einem Freibord von 30 cm über dem Wasserspiegel bei HQ₁₀₀ wäre die linke Uferwand auf einer Länge von ca. 260 m um durchschnittlich 0,5 m und maximal 0,8 m aufzuhöhen. Es wird davon ausgegangen, dass diese Wand neu gebaut werden muss. Die nötige Aufhöhung beginnt ca. 90 m stromauf der umzubauenden Brücke Mühlwiese und endet stromab mit einem Anschluss an die Bahnbrücke bei km 27+894.

Auf der rechten Seite muss vom Neubau einer Hochwasserschutzwand auf der vorhandenen Uferlinie ausgegangen werden. Der Neubau beginnt stromauf an der Bahnbrücke bei km 28+287 und muss in der anschließenden Innenkurve auch ein Gebäude des Gemeindezentrums integrieren. Dort muss sie ca. 2,0 m über dem anstehenden Gelände hoch sein. Im folgenden geraden Abschnitt entlang der Straße Mühlwiese ist sie durchschnittlich 0,6 m hoch. Nach der umzubauenden Brücke Mühlwiese ist die Anlage noch ca. 50 m weiter zu führen, bevor sie rückstauoffen enden kann. Insgesamt ist die Schutztrasse damit ca. 270 m lang.

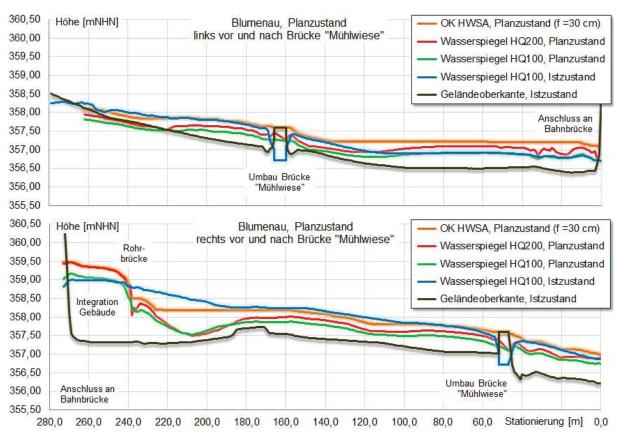
Abbildung 11.54: Blumenau, Planzustand - Längsschnitte der Schutztrassen vor und nach der Brücke Mühlwiese

Die Abbildung 11.54 zeigt einen Längsschnitt der beidseitigen Schutztrassen im Abschnitt vor und nach der Brücke Mühlwiese. Der angesetzte Brückenumbau kann den Wasserspiegel bei HQ_{100} demnach um bis zu 40 cm absenken. Ein HQ_{200} kann innerhalb des Freibords der Anlagen abgeführt werden.

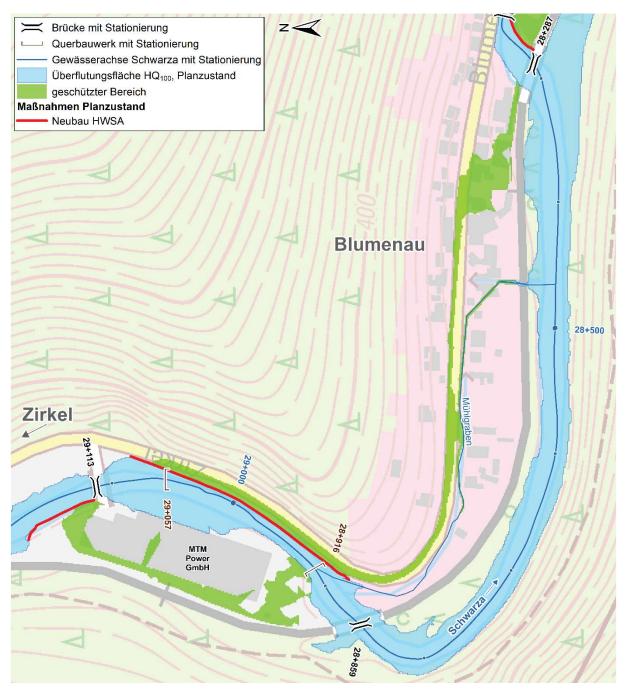
Abbildung 11.55: Blumenau - Zirkel, Planzustand – Maßnahmenübersicht und bei HQ₁₀₀ geschützte Bereiche, M 1:3.000

Zur Verhinderung der Abströmungen am linken Ufer auf die Straße L1112 zwischen Blumenau und Zirkel gegenüber dem MTM-Betriebsgelände bis HQ₁₀₀ wurde die Aufhöhung der vorhandenen Uferwand als Planzustand untersucht (vgl. Abbildung 11.55). Auch hier wurden keine erweiterten Varianten betrachtet, weil eine sinnvolle Untergliederung nicht möglich ist.

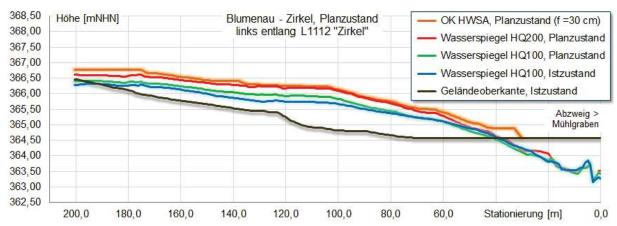
Abbildung 11.56: Blumenau – Zirkel, Planzustand - Längsschnitt der Schutztrasse am linken Ufer entlang der Straße L1112

Mit einem Freibord von 30 cm über dem Wasserspiegel bei HQ₁₀₀ ist die Uferwand über eine Länge von ca. 170 m um durchschnittlich 0,8 m und maximal 1,4 m aufzuhöhen (vgl. Abbildung 11.56). Die Verhinderung der Abströmung verursacht bei HQ₁₀₀ eine geringfügige Anhebung des Wasserspiegels, was die Überschwemmung bei HQ₁₀₀ am gegenüberliegenden Ufer bis an die Betriebsgebäude heranreichen lässt und die Freibordsituation an der wenig weiter stromauf befindlichen Zufahrtsbrücke in diesem Fall verschlechtert.

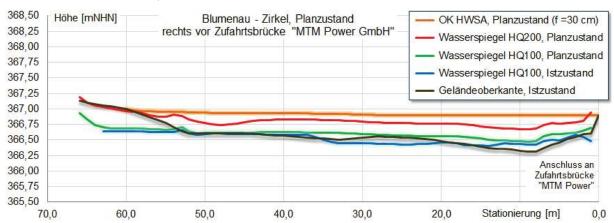
Abbildung 11.57: Blumenau – Zirkel, Planzustand - Längsschnitt der Schutztrasse am rechten Ufer vor der Zufahrtsbrücke MTM Power GmbH (Freibord überwiegend > 30 cm, um nach oberstrom abnehmende Anlagenhöhen zu vermeiden)

Mit einem Freibord von 30 cm über dem Wasserspiegel bei HQ₁₀₀ muss die Schutzanlage vor der Zufahrtsbrücke ca. 60 m lang und durchschnittlich 0,4 m hoch sein (vgl. Abbildung 11.57). Bei Verzicht auf einen Freibord könnte die Abströmung also auch mit deutlich weniger Aufwand durch relativ einfache Aufhöhungsmaßnahmen (Geländemodellierung, Verwallung, Bordsteinelemente o.ä.) realisiert werden.

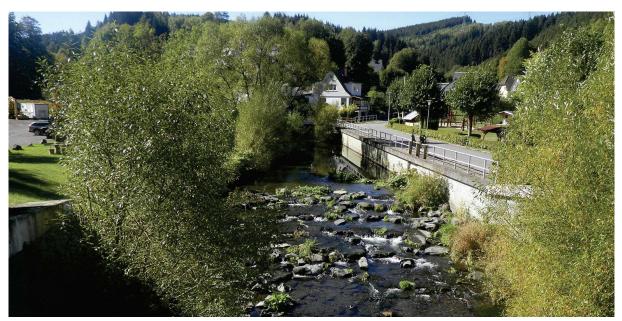
Abbildung 11.58: Blick von der Brücke Mellenbacher Straße bei km 33+348 gegen die Fließrichtung, Ortsstraße am linken Ufer (rechts im Bild)

Linksseitig direkt am Ufer entlang des Breitenbachs und danach entlang der Schwarza bis zur Brücke Mellenbacher Straße verläuft die Ortsstraße (vgl. Abbildung 11.58). In ihr befindet sich ein manuell bedienbares Schützenwehr, an dem ein kleines Mühlgrabengerinne abzweigt. Dieses Gerinne verläuft durch einen Park hinter der Ortsstraße, quert die Mellenbacher Straße/L1112, durchläuft nach der Straße ein Freigelände und mündet schließlich bei km 29+100 in die Schwarza. Für die Modellberechnungen wurde angenommen, dass das Schützenwehr wie im Normalwasserfall minimal geöffnet, um das Mühlgrabengerinne zu beschicken. Im Hochwasserfall kann es operativ geschlossen werden, was eine Überflutung des Parks bis HQ₅ verhindert. Bei HQ₁₀ kommt es an der Breitenbach-Mündung zur Überströmung der Ortsstraße und damit unweigerlich zu Überflutungen im Park stromauf der Mellenbacher Straße, die aber praktisch schadlos bleiben sollten. Bei Hochwassern des Breitenbachs kann es ebenfalls zur Überflutung des Parks kommen. Dieses Szenario wurde bei der 2D-HN-Modellierung nicht untersucht. Ebenfalls bei HQ₁₀ kommt es am rechten Ufer gegenüber der Breitenbach-Mündung zur Überschwemmung einer tiefgelegenen, als Parkplatz genutzten Freifläche, von der auch ein Feuerwehrgebäude betroffen ist.

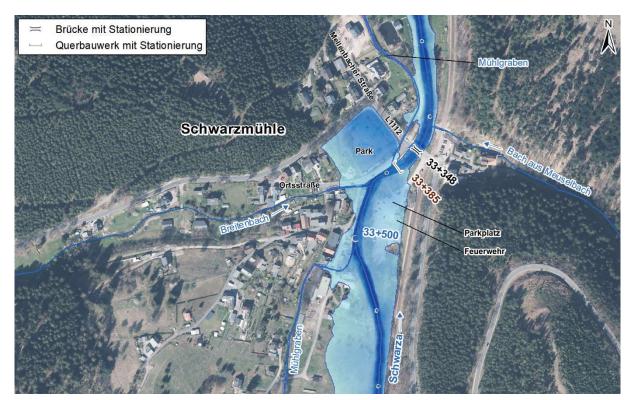
Abbildung 11.59: Schwarzmühle, Istzustand - Überflutungen bei HQ₁₀₀, M 1:5.000

Bis > HQ₁₀₀ nehmen die beschriebenen Überflutungen in ihrer Intensität zu, ohne dass es zu neuen größeren Betroffenheiten kommt. Die Überflutungen reichen höchstens an den Rand tiefliegender Bebauung heran, so dass die Gefährdungen in Schwarzmühle insgesamt begrenzt sind. Das synthetisch ermittelte Schadenspotenzial bei HQ₁₀₀ in Schwarzmühle beträgt ca. 190 T€. Es stammt fast ausschließlich von 19 Gebäuden, die mit geringen Wassertiefen konfrontiert sind. Die Überflutungen bei HQ₁₀₀ sind in der Abbildung 11.59 gezeigt.
