## 11.6 Neu-Leibis

## 11.7 Obstfelderschmiede, Glasbach

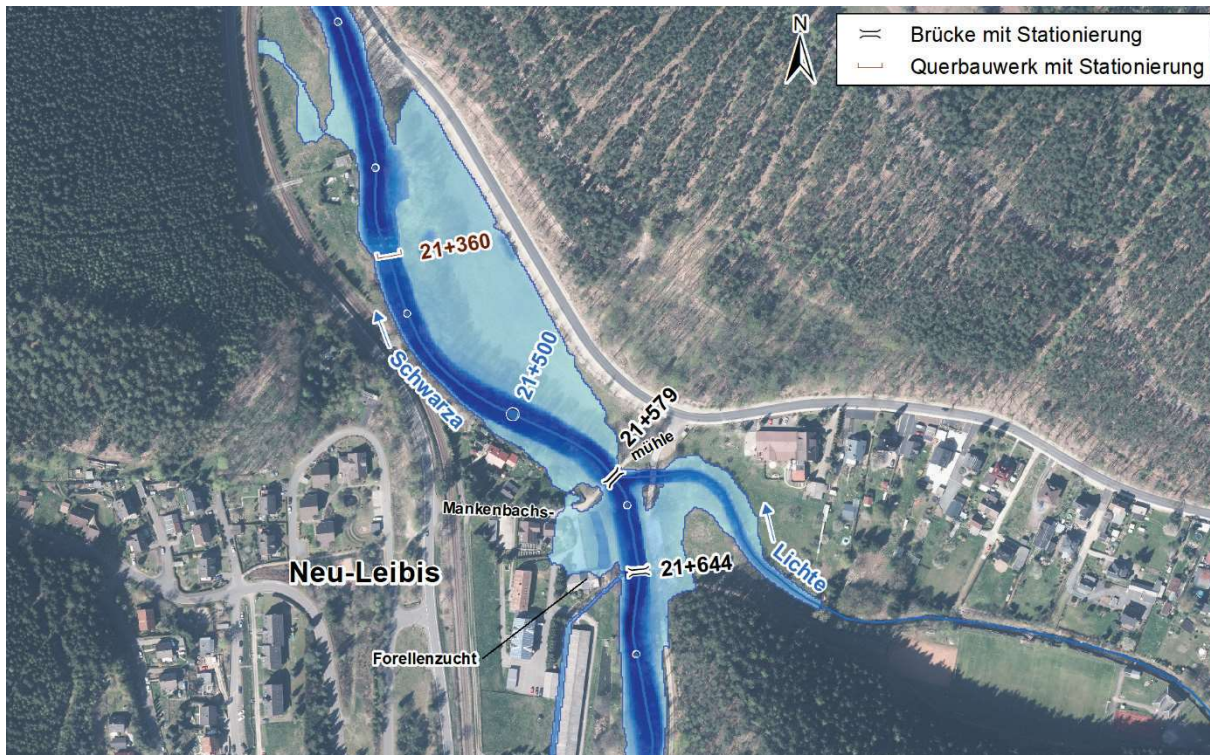
Abbildung 11.33: Neu-Leibis, Istzustand - Überflutungen bei HQ<sub>100</sub>, M 1:5.000

Das synthetisch ermittelte Schadenspotenzial bei HQ<sub>100</sub> in Neu-Leibis beträgt ca. 30 T€. Von potenziellen Schäden sind in diesem Fall demnach zwei Gebäude betroffen. Die Überflutungen bei HQ<sub>100</sub> in Neu-Leibis sind in der Abbildung 11.33 gezeigt.

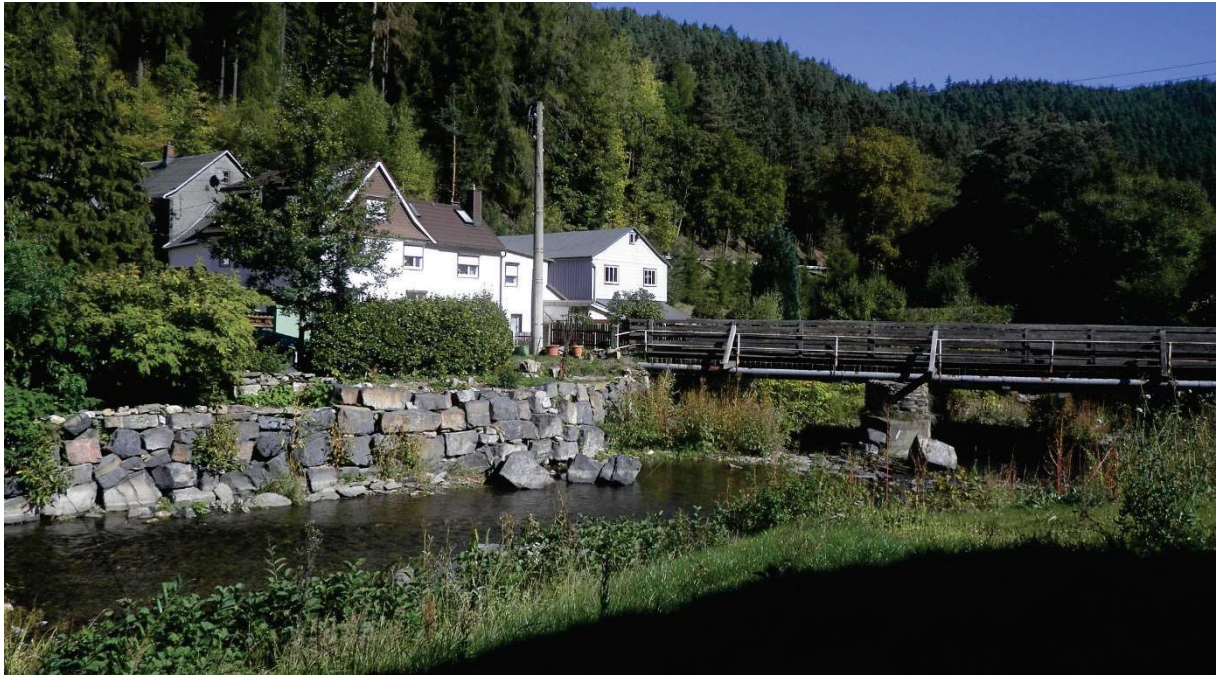
Abbildung 11.34: Blick von oberstrom auf die Brücke R.-Breitscheid-Straße bei km 25+526

Im Ortsteil Obstfelderschmiede treten erste Überschwemmungen bebauter Flächen bereits bei Ereignissen zwischen HQ<sub>5</sub> und HQ<sub>10</sub> auf. Diese konzentrieren sich auf den Bereich an der Brücke Rudolf-Breitscheid-Straße bei km 25+526 (vgl. Abbildung 11.34).

Die Brücke ist stark sanierungsbedürftig und derzeit für den Verkehr gesperrt. Sie weist bei HQ<sub>5</sub> einen stark verminderten Freibord auf und wird ab HQ<sub>10</sub> eingestaut. Sie liegt ungefähr im Scheitel einer Flussbiegung, kreuzt das Gewässer aber schräg, so dass die Ausrichtung der Brückenöffnung die Umlenkung der Hochwasserströmung verschärft.

Der Verlauf des linken Ufers vor der Brücke schirmt die linke Seite der Brückenöffnung zusätzlich ab. Hinzu kommt, dass der massive Brückenpfeiler ebenfalls nicht optimal längs zur Hochwasserströmung ausgerichtet ist, so dass die Brücke bei Hochwasser insgesamt sehr ungünstig angeströmt wird. Im Unterwasser der Brücke haben sich offenbar auch aufgrund dessen größere Ablagerungen vorrangig auf der linken Flussseite gebildet.

An der Brücke kommt es wegen der beschriebenen Problematik bei Hochwasser zu einem spürbaren Aufstau. So beträgt dieser beispielsweise bei HQ<sub>100</sub> direkt am Bauwerk 20 cm in der Flussachse und 40 cm am linken Brückenfeld. Großräumiger gesehen stellt sich in der von der Brücke eingeengten Flussbiegung bei HQ<sub>100</sub> ein noch größerer Aufstau von ca. 70 cm ein.

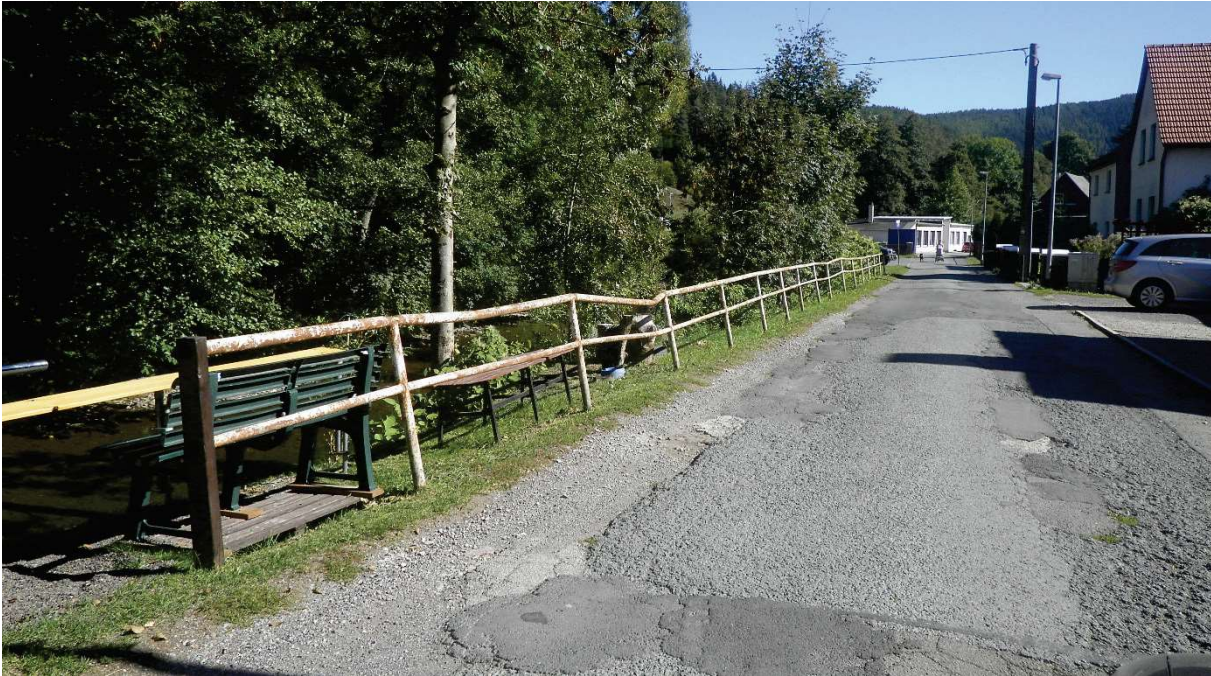
Abbildung 11.35: Erscheinungsbild der Fröbelstraße in Glasbach bei km 26+100

der Fröbelstraße (vgl. Abbildung 11.35) und südlich davon gelegener Wohngrundstücke zu rechnen. In diesem Fall kommt es auch stromab der Brücke Fröbelstraße in Glasbach bei km 26+386 zu größeren Überschwemmungen auf dem rechten Ufer, die bis an den nördlichen von zwei großen Wohnblöcken (vgl. Abbildung 11.36) und nahe der Brücke an Garagenobjekte heranreichen.

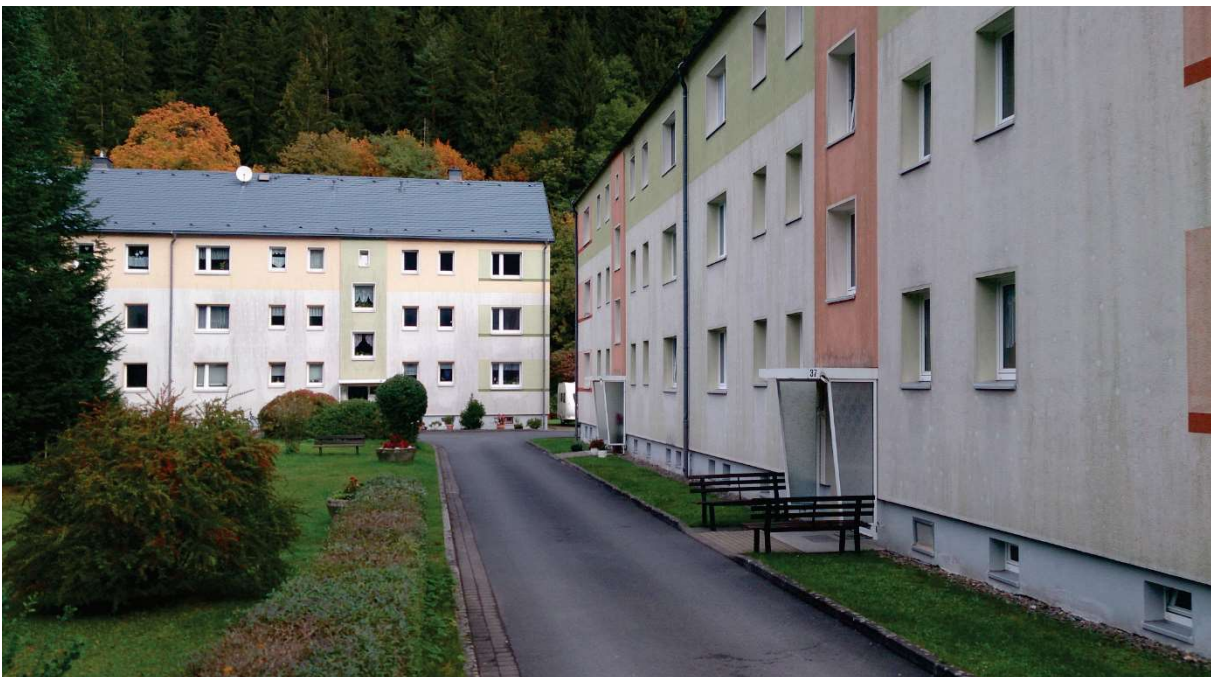
Abbildung 11.36: Wohnlücke an der Fröbelstraße in Glasbach bei km 26+300 (nördlicher Block links, südlicher Block rechts im Bild)

Zusätzlich wurde im Planzustand 2 die Aufweitung einer Engstelle im Scheitel des Flussbogens bei km 26+250 nördlich des in der Abbildung 11.36 gezeigten Wohnblocks untersucht. Die Uferlinien könnten dabei nahezu unverändert bleiben. Zu entfernen wären eine Sohlstufe und Ablagerungen vorrangig am Gleithang auf einer Länge von ca. 60 m davor. Das Sohlgefälle wäre in diesem Abschnitt anzugleichen.

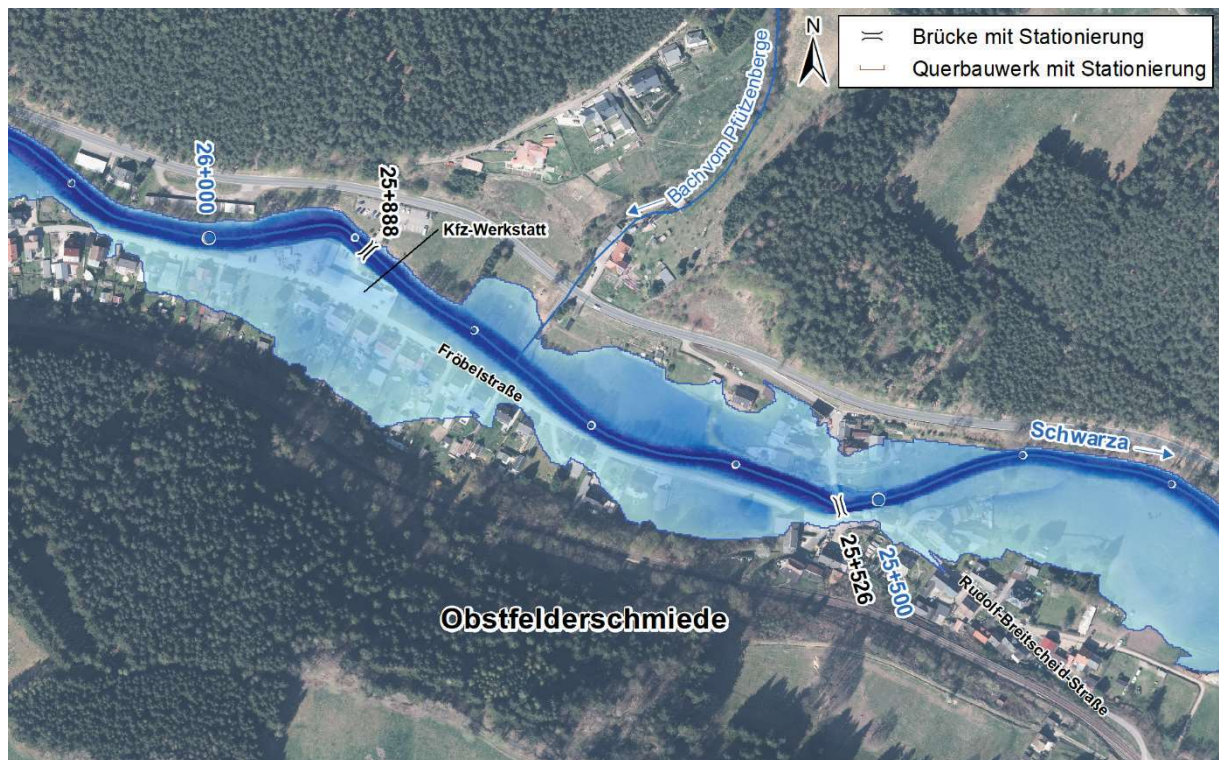
Abbildung 11.37: Obstfelderschmiede/ östlicher Teil von Glasbach, Istzustand - Überflutungen bei  $HQ_{100}$ , M 1:5.000

Die Gefährdungssituation bei  $HQ_{100}$  in Obstfelderschmiede und dem östlichen Teil von Glasbach ist in der Abbildung 11.37 dargestellt.

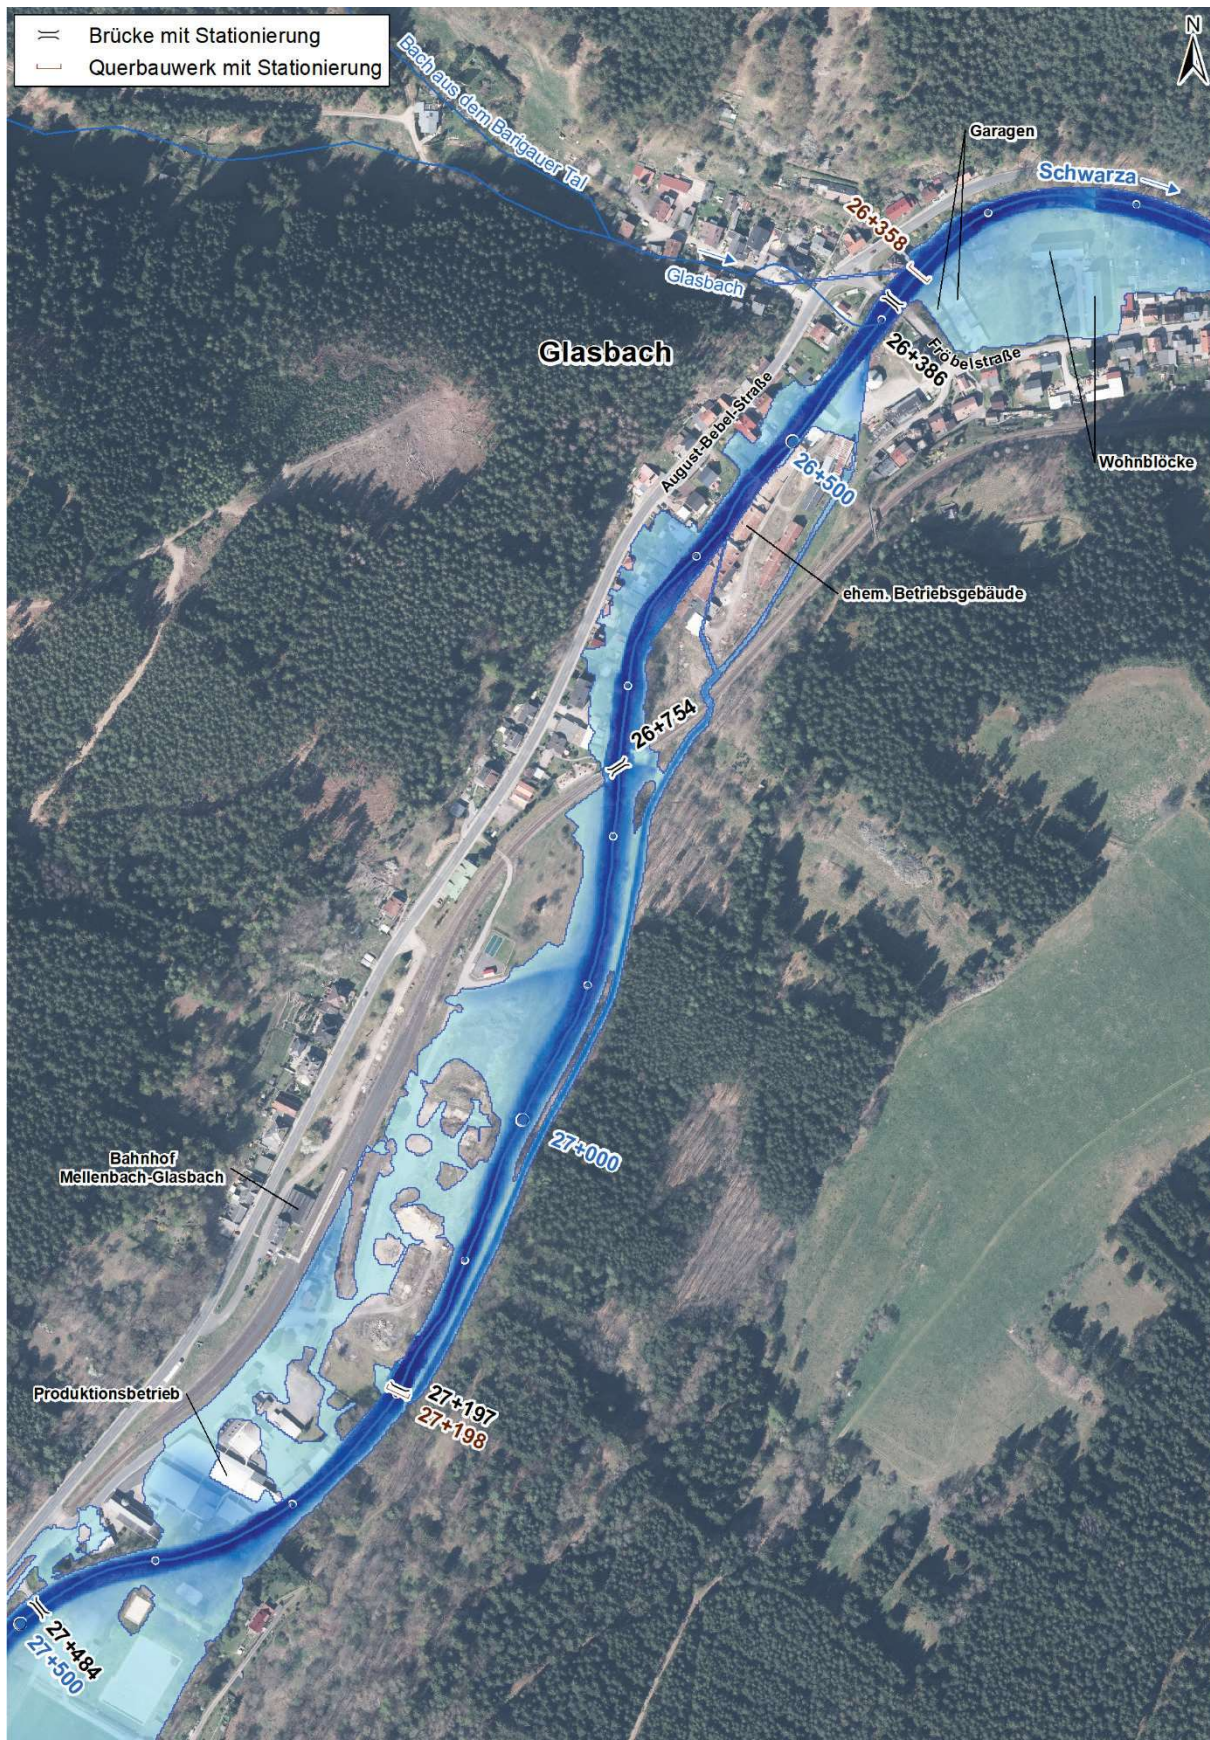
Abbildung 11.38: südwestlicher Teil von Glasbach, Istzustand - Überflutungen bei HQ<sub>100</sub>, M 1:5.000

Die Gefährdungssituation bei  $HQ_{100}$  im südwestlichen Teil von Glasbach ist in der Abbildung 11.38 dargestellt.

Bei  $HQ_{100}$  gelangen die Überschwemmungen über das Betriebsgelände hinaus nach Norden und setzen dort auch einige Wohngebäude bis zu 0,7 m unter Wasser, bevor sie über die Freifläche wieder der Schwarza zutreten (vgl. Abbildung 11.38).

Wenn die im Kapitel 11.7.1 beschriebenen Gefährdungen im Betriebsgelände vor dem Wehr Glasbach und einzelner Wohnhäuser im weiteren Verlauf nahe dem Bahnhof Mellenbach-Glasbach bis HQ<sub>100</sub> unterbunden werden sollen, ist eine etwa 80 m lange, bis ca. 1,5 m hohe Schutzanlage entlang des Ufers im südlichen Bereich des Betriebsgeländes (untersucht als Planzustand 1) sowie zusätzlich eine etwa 70 m lange, wenig mehr als 0,3 m hohe (inklusive 30 cm Freibord) Anlage oder Uferaufhöhung im nördlichen Teil des Betriebsgeländes bis zum Wehr zu errichten (untersucht als Planzustand 2, vgl. Abbildung 11.38 und Abbildung 11.45).

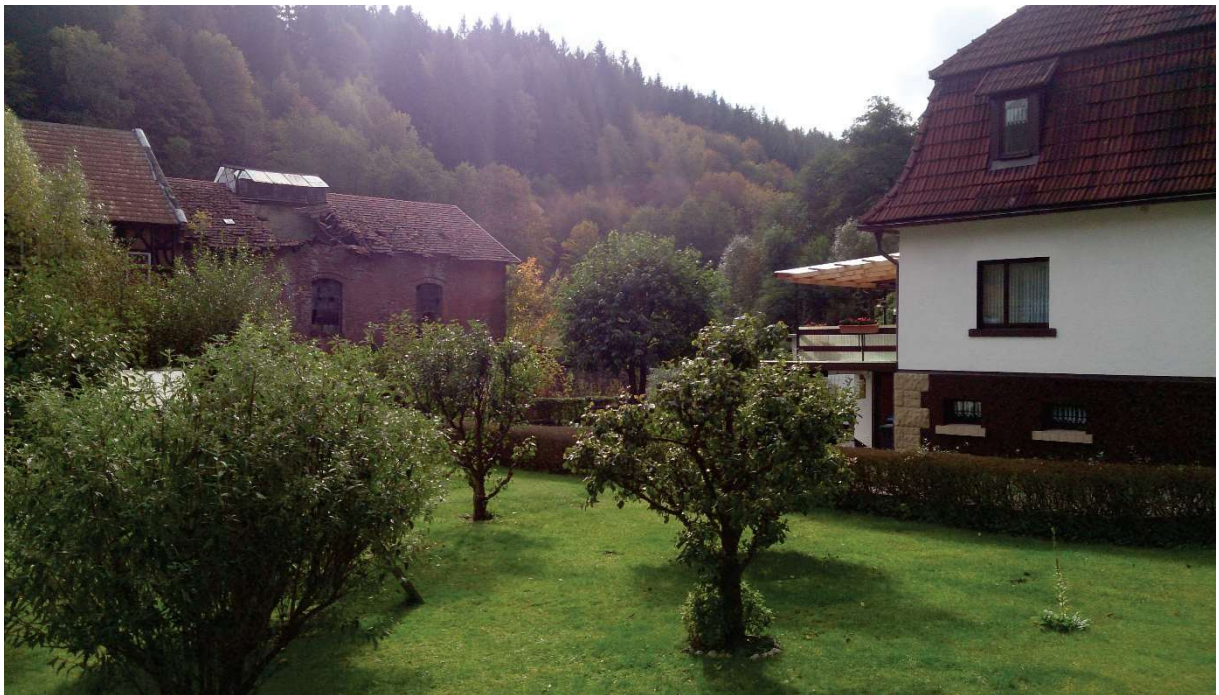
Abbildung 11.39: Wohngrundstück auf dem linken Ufer an der August-Bebel-Straße in Glasbach bei km 26+650 (ehemaliges Betriebsgebäude am rechten Ufer im Hintergrund)

Stromauf der Brücke Fröbelstraße in Glasbach sind einige private Wohngrundstücke an der August-Bebel-Straße auf dem linken Ufer zwischen km 26+450 und 26+700 ab  $HQ_{20}$  von Ausuferungen betroffen. Die Wohngebäude sind hochwertig, befinden sich aber etwas rückversetzt auf leicht ansteigendem Gelände und dürften wegen ihrer Bauweise flache, kurzzeitige Überschwemmungen größtenteils ohne große Schäden überstehen (vgl. Abbildung 11.39). Bei  $HQ_{100}$  betragen die Wassertiefen an ihnen ca. 0,2 m, an einzelnen tiefer gelegenen Gebäuden bis 0,7 m. Auf dem gegenüber liegenden Ufer befinden sich große leerstehende, baufällige Gebäudekomplexe eines ehemaligen Betriebs.

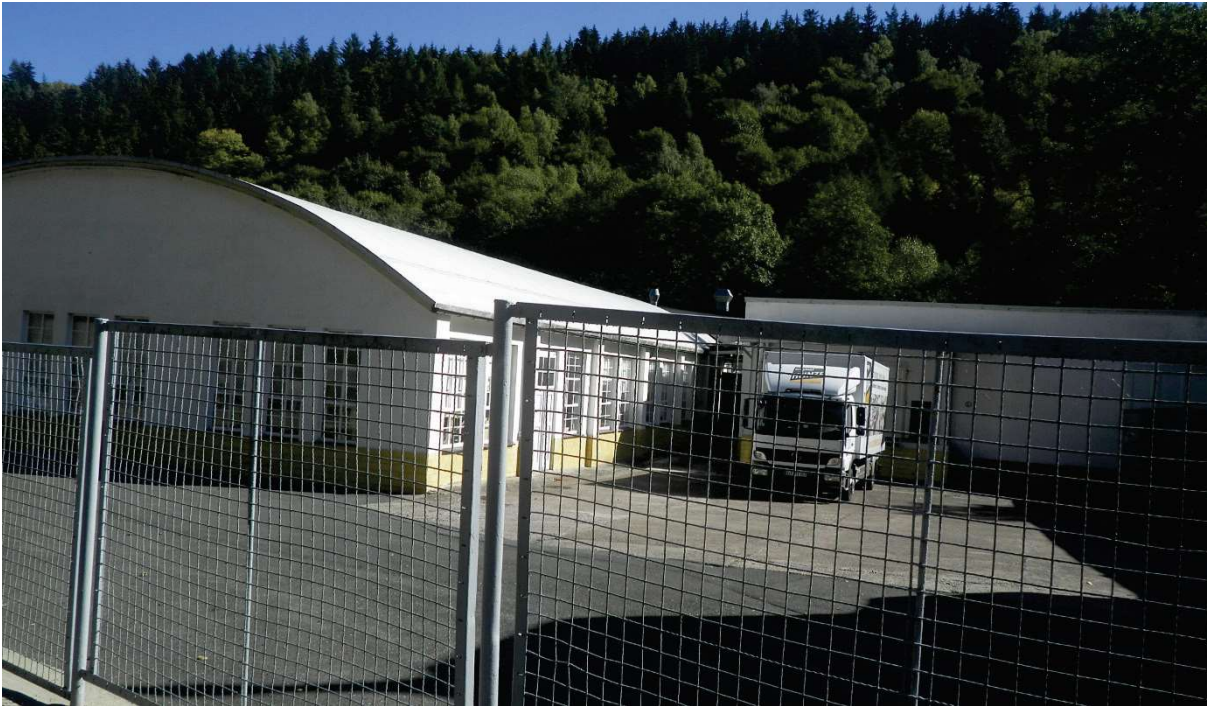
Abbildung 11.40: Ab HQ<sub>10</sub> betroffene Betriebsgebäude in Glasbach bei km 27+300

Ab  $HQ_{10}$  ufer die Schwarza bei km 27+300 in Richtung des Betriebsgeländes aus. Bis  $HQ_{50}$  bleibt es hier aber dabei, dass nur ein Teil des Geländes zwischen drei Gebäuden überschwemmt wird. Die Schäden bei maximalen Wassertiefen von ca. 0,5 m bei  $HQ_{50}$  können wegen der Gebäudebauweisen (geflieste Sockel, vgl. Abbildung 11.40) begrenzt bleiben, wenn mit operativen Maßnahmen bspw. Türen abgedichtet oder Wertstoffe entsprechend hoch gelagert werden. Ein effektiver Alarm- und Einsatzplan kann dem Betrieb dabei helfen.
